Informe sobre l'estat actual de la Palmera situada a la porta del CAP La Garriga.

Setembre 2023.

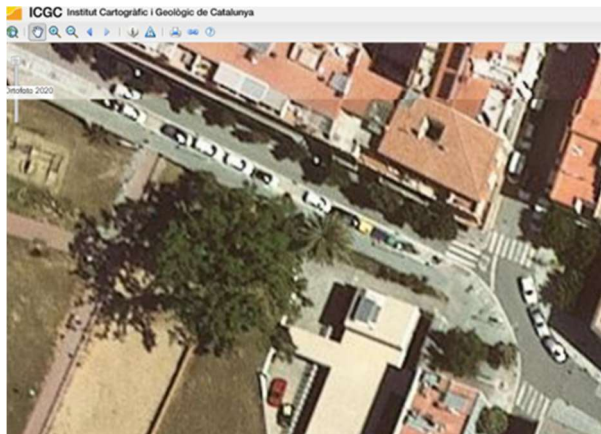
Ortofoto 2019

Aquest gran exemplar de *Phoenix Canariensis*, va patir un fort atac de *Rynchoporus ferrugineus* (Morrut de les palmeres), durant la tardor del 2019. Es un dels pocs exemplars de grans dimensions de la zona, per tant, era una diana potencialment alta per aquest insecte. Al detectar-se la inclinació de les fulles apicals de la palmera, Novembre del 2019, es va procedir a realitzar una dendrocirurgia (neteja de les parts afectades per afavorir l'entrada d'insecticida en totes les cavitats i evitar la malformació del possible nou brot apical).

Actualment no ha fet brotació de noves fulles, però les fulles que encara conserva fan fotosíntesi (encara estan verdes), fet que ens ha dut a no tallar l'exemplar perquè encara esta viu ja que hi ha connexió entre les fulles i el meristem. Si que es cert que amb la experiència acumulada des del 2007, any d'aparició de la plaga, aquells exemplars que han estat mes lents en recuperar-se amb simptomatologia semblant, han estat de dos campanyes de brotació, es

a dir, dos primaveres- estiu. Encara i així, el factor diana és molt elevat i es recomana el seu abatiment per la possibilitat de col·lapse de l'exemplar.
